Unfälle mit Durchbruch der Schutzeinrichtungen in Mittelstreifen auf Bundesautobahnen*

Accidents with a breakthrough of central barriers on German motorways

Dokumentation: Flunkert, E.-M., Gerlach, J.: Unfälle mit Durchbruch der Schutzeinrichtungen in Mittelstreifen auf Bundesautobahnen. Z. f. Verkehrssicherheit 56 (2010) Nr. 2, S. 85

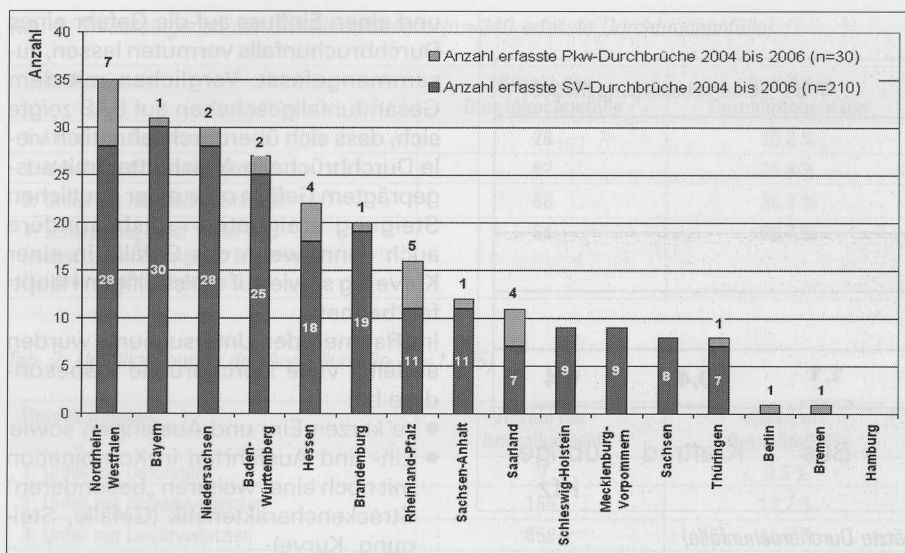
Bild 3: Erfasste Pkw- und Schwerverkehrs-Durchbrüche (n=240 erfasste Durchbruchunfälle)

Es konnte im Rahmen der Untersuchung gezeigt werden, dass Unfälle, bei denen die Schutzeinrichtung im Mittelstreifen durchbrochen wurde, ein relativ seltenes Ereignis darstellen. Im Ergebnis konnten in den drei betrachteten Jahren im Rahmen einer Vollerhebung von Lkw- und einer Teilerhebung von Pkw-Unfällen 240 Durchbruchunfälle erfasst werden (Bild 3). Nach Abschätzung der zusätzlichen Pkw-Durchbruchunfälle haben sich in den Jahren 2004 bis 2006 insgesamt etwa 263 Durchbruchunfälle ereignet, was einem Durchschnitt von etwa 88 Durchbruchunfällen pro Jahr entspricht. Somit handelt es sich bei etwa 0,5 % aller jährlich rund 17.000 BAB-Unfälle mit Personenschaden und schwerem Sachschaden mit Schutzeinrichtungskontakt (jedoch beidseits der Richtungsfahrbahn) um Durchbruchunfälle. Während im Mittel etwa ein Durchbruch der Mittelschutzeinrichtung pro 300 km Richtungsfahrbahn im Jahr zu verzeichnen ist, treten Unfälle mit Personenschaden und schwerwiegendem

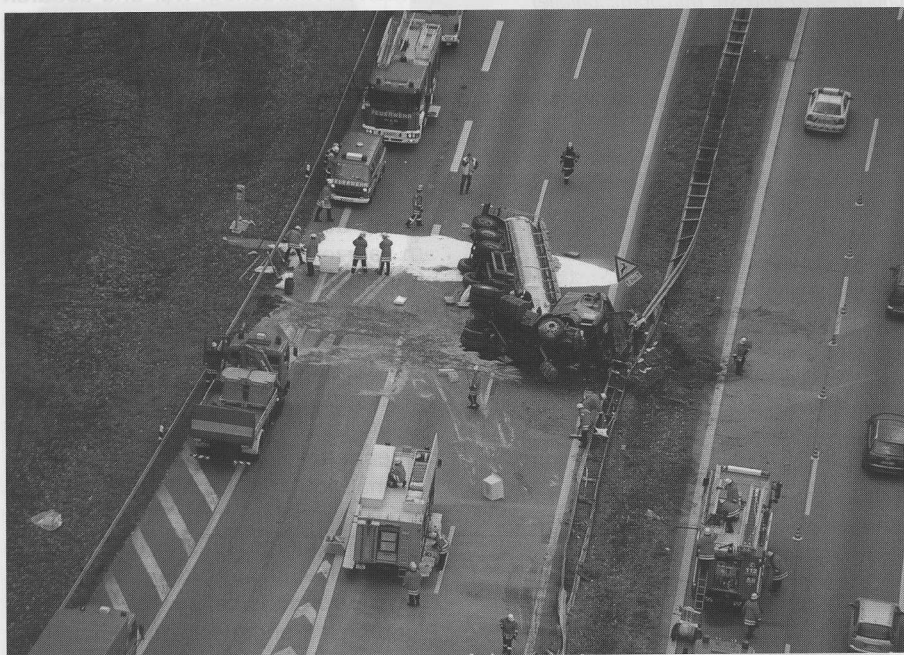
Bild 6: Beispiel eines Durchbruchunfalls mit Gefahrgut (Quelle: Polizei Baden-Württemberg)

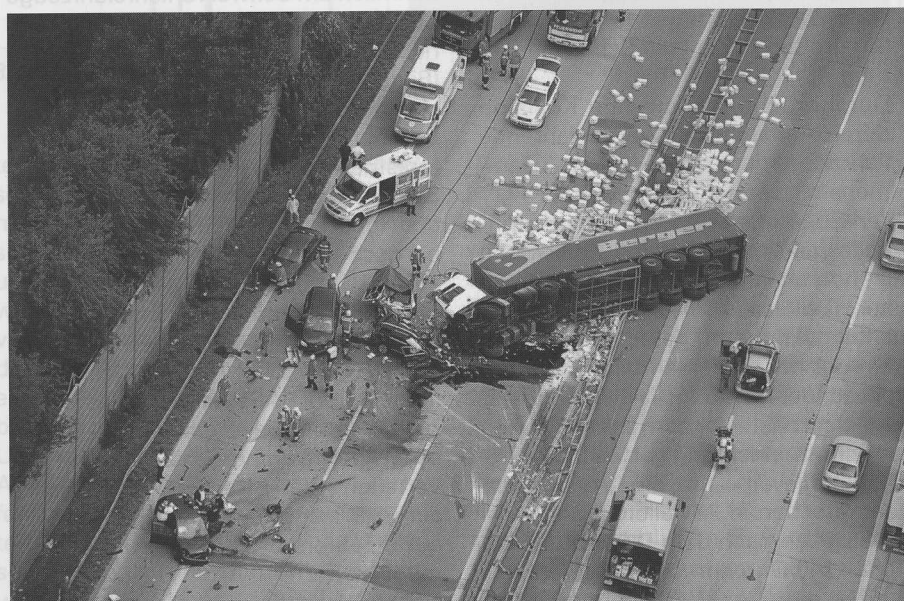
Bild 7: Beispiel eines Durchbruchunfalls mit Kollision auf der Gegenfahrbahn (Quelle: Polizei Baden-Württemberg)

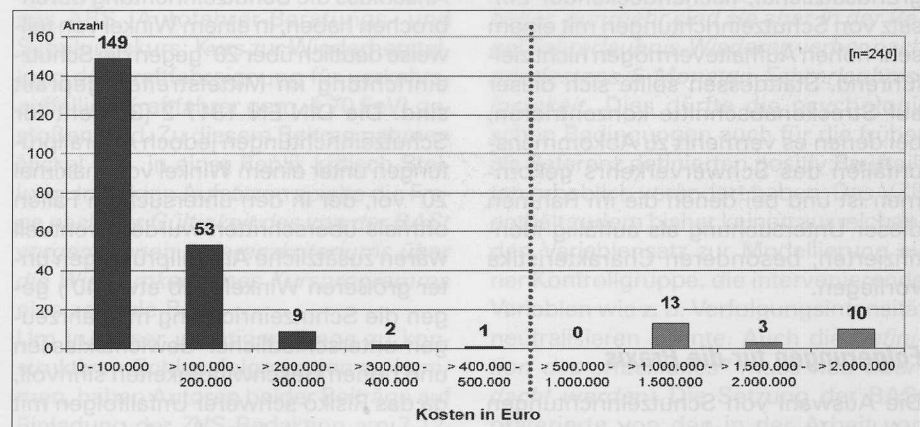
Bild 8: Häufigkeitsverteilung der angepassten Unfallkosten bei Durchbruchunfällen (n=240 erfasste Durchbruchunfälle)

Unfallkosten wurden sowohl für Durchbruch- als auch für Anprallunfälle ermittelt. Je Durchbruchunfall belaufen sich die angepassten Unfallkosten auf im Mittel 267.852 € je Unfall ($U_{DB}(P,SS)$). Unter der Annahme, dass die Sachschadenskosten mit dem pauschalen Kostensatz für WU(SS) den tatsächlichen Sachschaden bei einem Durchbruch deutlich unterschätzen, ist davon auszugehen, dass sich mittels eines angepassten Kostensatzes für die schweren Sachschäden WUa(SS) ein noch höherer Kostensatz für einen Durchbruchunfall ergeben würde. Wie in Bild 8 dargestellt, handelt es sich überwiegend um angepasste Unfallkosten von maximal 200.000 € je Unfall. Bei 26 Unfällen betragen die angepassten Unfallkosten mehr als jeweils 1.000.000 €. Dabei handelt es sich ausnahmslos um Unfälle, bei denen mindestens eine Person getötet wurde. Die höchsten Unfallkosten in Höhe von 4.135.500 € resultieren aus einem Unfall, bei dem drei Personen ge-
